# 함정의 평판형 방향타 캐비테이션 침식에 대한 모형 시험 연구

## Study on the Model Tests of Cavitation Erosion Occurring in Navy Ship's Flat-Type Rudder

In the present study, a method of performing cavitation erosion test directly on the anodized surface of the rudder model is proposed, not applying ink or paint on its surface. An image processing technique is newly developed to quantitatively evaluate the erosion damages on the rudder model surface after erosion test. The preprocessing saturation image, image smoothing, adaptive hysteresis thresholding and eroded area detection algorithms are in the image processing program. The rudder cavitation erosion tests are conducted in the rudder deflection angle range of  $0^\circ$  to  $-4^\circ$ , which is used to maintain a straight course at the highest speed of the targeted navy ship. In the case of the conventional flat-type full-spade rudder currently being used in the target ship, surface erosion can occur on the model rudder surface in the above rudder deflection angle range. The bubble type of cavitation occurs on rudder surface, which is estimated to be the main reason of erosion damage on the rudder surface.

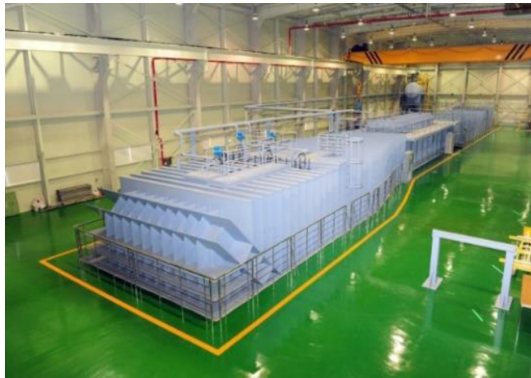
Fig. 1 Large Cavitation Tunnel (LCT)

본 연구에서는 대형 캐비테이션 터널(Fig. 1)에서 함정용 평판형 방향타에 대한 캐비테이션 모형 침식 시험을 수행하였다. 또한 애노다이징 처리된 방향타 모형 표면에 Fig. 2와 같이 발생한 미세 손상을 정량적으로 가시화 및 분석하기 위해서 영상 처리 기법(알고리즘)을 개발하였다. 영상 처리 기법에서는 캐비테이션 침식 영역이 두드러지도록 영상 스트레칭을 적용하여 영상을 보정하며 이 보정된 영상에 임계화(thresholding) 기법을 적용하여 캐비테이션 침식영역을 검출하고 영상 레이블링(labeling)을 통해 영상오류(outlier)를 제거하였다. 이렇게 얻어진 최종 영역 분할 결과를 바탕으로 침식 영역의 실제 면적을 평가하였다. 캐비테이션 침식 영역 평가를 수행하기 위한 일련의 과정은 GUI(Graphic User Interface) 프로그램 형태로 구현되었다. 본 연구에서는 개발된 영상 처리 프로그램을 이용하여 대형 캐비테이션 터널에서 타각별로 수행된 모형 방향타 캐비테이션 침식시험 결과를 정량적으로 분석하였다.

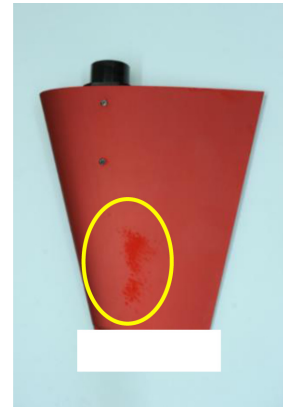
Fig. 2 Erosion damage (yellow circle) on the rudder surface

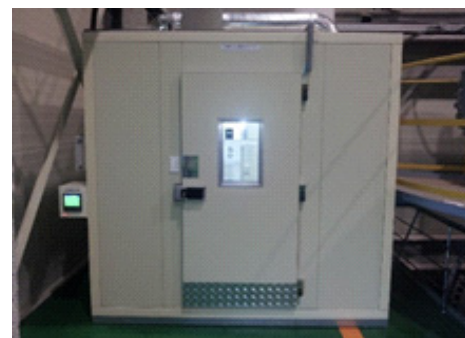
Fig. 3 Constant temperature and humidity room in Large Cavitation Tunnel (LCT) of KRISO

선박해양플랜트연구소가 보유하고 있는 대형 캐비테이션 터널(Large Cavitation Tunnel : LCT)에서는 페인트를 이용한 침식 시험 기법을 개발하여 캐비테이션 침식 시험을 시도한 바 있다. 스텐실(stencil) 잉크를 도포한 프로펠러를 일정한 온도와 습도 조건에서 건조시키기 위해 Fig. 3과 같은 항온항습실을 제작하여 이용하였고 Fig. 4와 같은 프로펠러 건조 장치를 항온항습실 내부에 설치하여 도장된 프로펠러를 건조시키는 작업을 수행하였다. 잉크가 도장되고 건조된 모형 프로펠러(Fig. 5)에 대해 대형 캐비테이션 터널에서 일정 시간 동안 침식 시험을 수행하였는데 일관되고 동일한 잉크 시공 및 건조 작업 매뉴얼에 따라 전처리 작업을 수행하였음에도 일관되지 못한 침식 시험 결과가 도출되었다. 일관되지 못한 침식 시험 결과는 잉크 시공 시 작업자의 일관되지 못한 도장 방법에 기인한다고 사료된다. 또한 도막의 두께로 인하여 도료를 도장하지 않은 날개 위에서 나타나는 유체 유동과 상이한 현상이 잉크나 페인트와 같은 도료로 도장된 프로펠러 날개 위에서 발생하여 부하분포가 다르게 형성되거나 유체력이 변화될 수 있다. 따라서 모형 표면 위 캐비테이션 패턴이 변화하게 되어 종국에는 일관되지 않은 페인트 침식 시험 결과가 도출된다 (Kim et al., 2014).

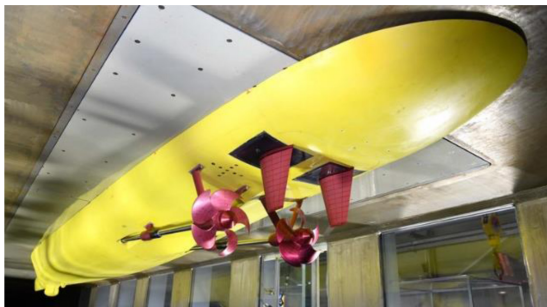
Fig. 6 Model ship with full-spade rudders in LCT

항타 모형 표면에 대한 캐비테이션 침식 시험을 수행하였다. 해당 시험에서 캐비테이션 영상은 캠코더나 고속카메라(SA-X2, Photron)를 이용하여 취득하였고 실험 후 스틸 카메라를 이용하여 방향타 표면 영상을 획득하였다. 캐비테이션 터널의 시험부 제원은 길이×폭×높이 : 12.5m×2.8m×1.8m이었다. 시험부에서 최대 유속은 16.5m/s이고 시험부 내부 압력은 0.02 기압(Kgf/cm<sup>2</sup>)에서 3.5 기압(절대압 기준)까지 변화가 가능하다. Fig. 6은 실험이 수행된 대형 캐비테이션 터널의 시험부와 함께 대상선과 프로펠러 및 방향타를 보여준다.

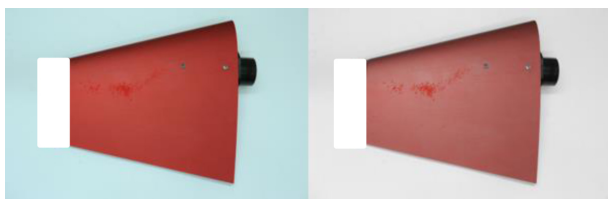
Fig. 8 Effect of stretched image (left : before stretching, right:after stretching)

여기서  $S_{max}$ 는 채도의 최대값,  $S_{min}$ 은 채도의 최소값,  $S_{xy}$ 는 (x,y) 좌표의 채도 값이다. Fig. 8은 캐비테이션에 의해 침식이 발생한 방향타 영상을 나타낸다. 방향타 영상을 HSV 색상 공간으로 변환하여 채도 채널에 대해 스트레칭 기법을 적용한 후 최종적으로 HSV 채널 모두를 합친다. 이렇게 처리된 영상을 최초 원본 영상과 비교하였다. 방향타의 채도 값이 0~255로 스트레칭되어 전체적으로 채도가 낮아지는 경향이 있으나, 높은 채도 값을 가지고 있던 침식 영역은 스트레칭 적용 후에도 높은 값을 유지하므로 상대적으로 명확해지는 경향을 보이기 때문에 침식 영역을 검출하여 정량적으로 분석하는 데 유리함을 확인할 수 있다.

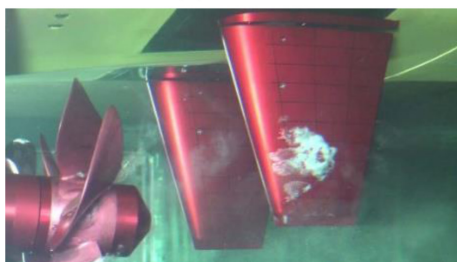
Fig. 13 Observation of cavitation occurred on the rudder surface at maximum ship speed

Fig. 13은 대형 캐비테이션 터널에서 캐비테이션 침식 시험 중에 캠코더로 촬영한 방향타 캐비테이션 관찰 자료이다. 타각 0도에서도 좌현(port) 방향타의 바깥(outboard) 표면에 캐비테이션이 발생한 것을 확인할 수 있으며 타각이 증가함에 따라 캐비테이션의 양이 증가함을 알 수 있다. 또한 Fig. 14에 고속카메라 (1000 fps, SA-X2, Photron)로 촬영한 방향타 캐비테이션 영상을 나타내었다. 대부분의 영상에서 sheet성 또는 기포성 캐비테이션이 발생한 것으로 보인다. 대형 캐비테이션 터널의 경우 고

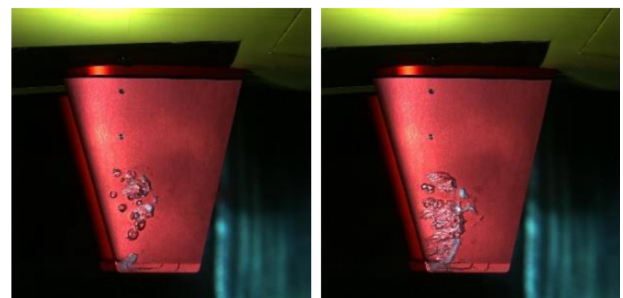
Fig. 14 Rudder cavitation images captured by high speed camera at maximum ship speed

속카메라에서 시험부 내 모형까지의 거리가 상당하고 조명이 다소 약하여 캐비테이션 거동을 자세히 살피는 데 한계가 있다. 이러한 환경조건에서 빠르고 불안정하게 변화하는 캐비테이션을 관찰하기 위하여 비교적 낮은 1000 fps로 고속카메라를 운용하여 캐비테이션 영상을 취득하였다. 비록 비교적 낮은 시간분해능으로 관찰하였지만 Fig. 14에서 보는 바와 같이 기포성 캐비테이션이 자주 발생함을 인지하게 되었다.

션 흘림(shedding) 및 붕괴 영역이 확장됨에 따라 미세한 침식 핏들이 50% 스펀 위치부터 tip까지 넓게 흩어져 있어 광범위하게 침식 영역이 발생하였음을 확인할 수 있으나 -2도 타각에 비해 침식 핏들의 전체 면적이 크지 않다. Fig. 16과 Fig. 14를 함께 살펴보면 기포성 캐비테이션이 발생하는 위치에서 방향타 표면에 캐비테이션 침식이 주로 발생하였음을 확인할 수 있다. 상기 실험 결과들을 통해 대상함이 현재의 평판형 방향타를 장착하고 최고 선속으로 직진 운항할 경우 방향타 표면에 캐비테이션 침식이 발생할 가능성이 매우 높다는 것을 확인할 수 있다. 본 연구에서는 대상으로 선정된 0 ~ -4도의 작은 타각에서도 캐비테이션 침식 가능성이 높게 나타났기에 추후 평판형 방향타 또는 날개단면의 캐비테이션 성능 개선이 필요함을 알게 되었다.
